# H27 通学路対策箇所図 (笈川小学校)

湯川村役場

# H27 通学路対策箇所図 (勝常小学校)

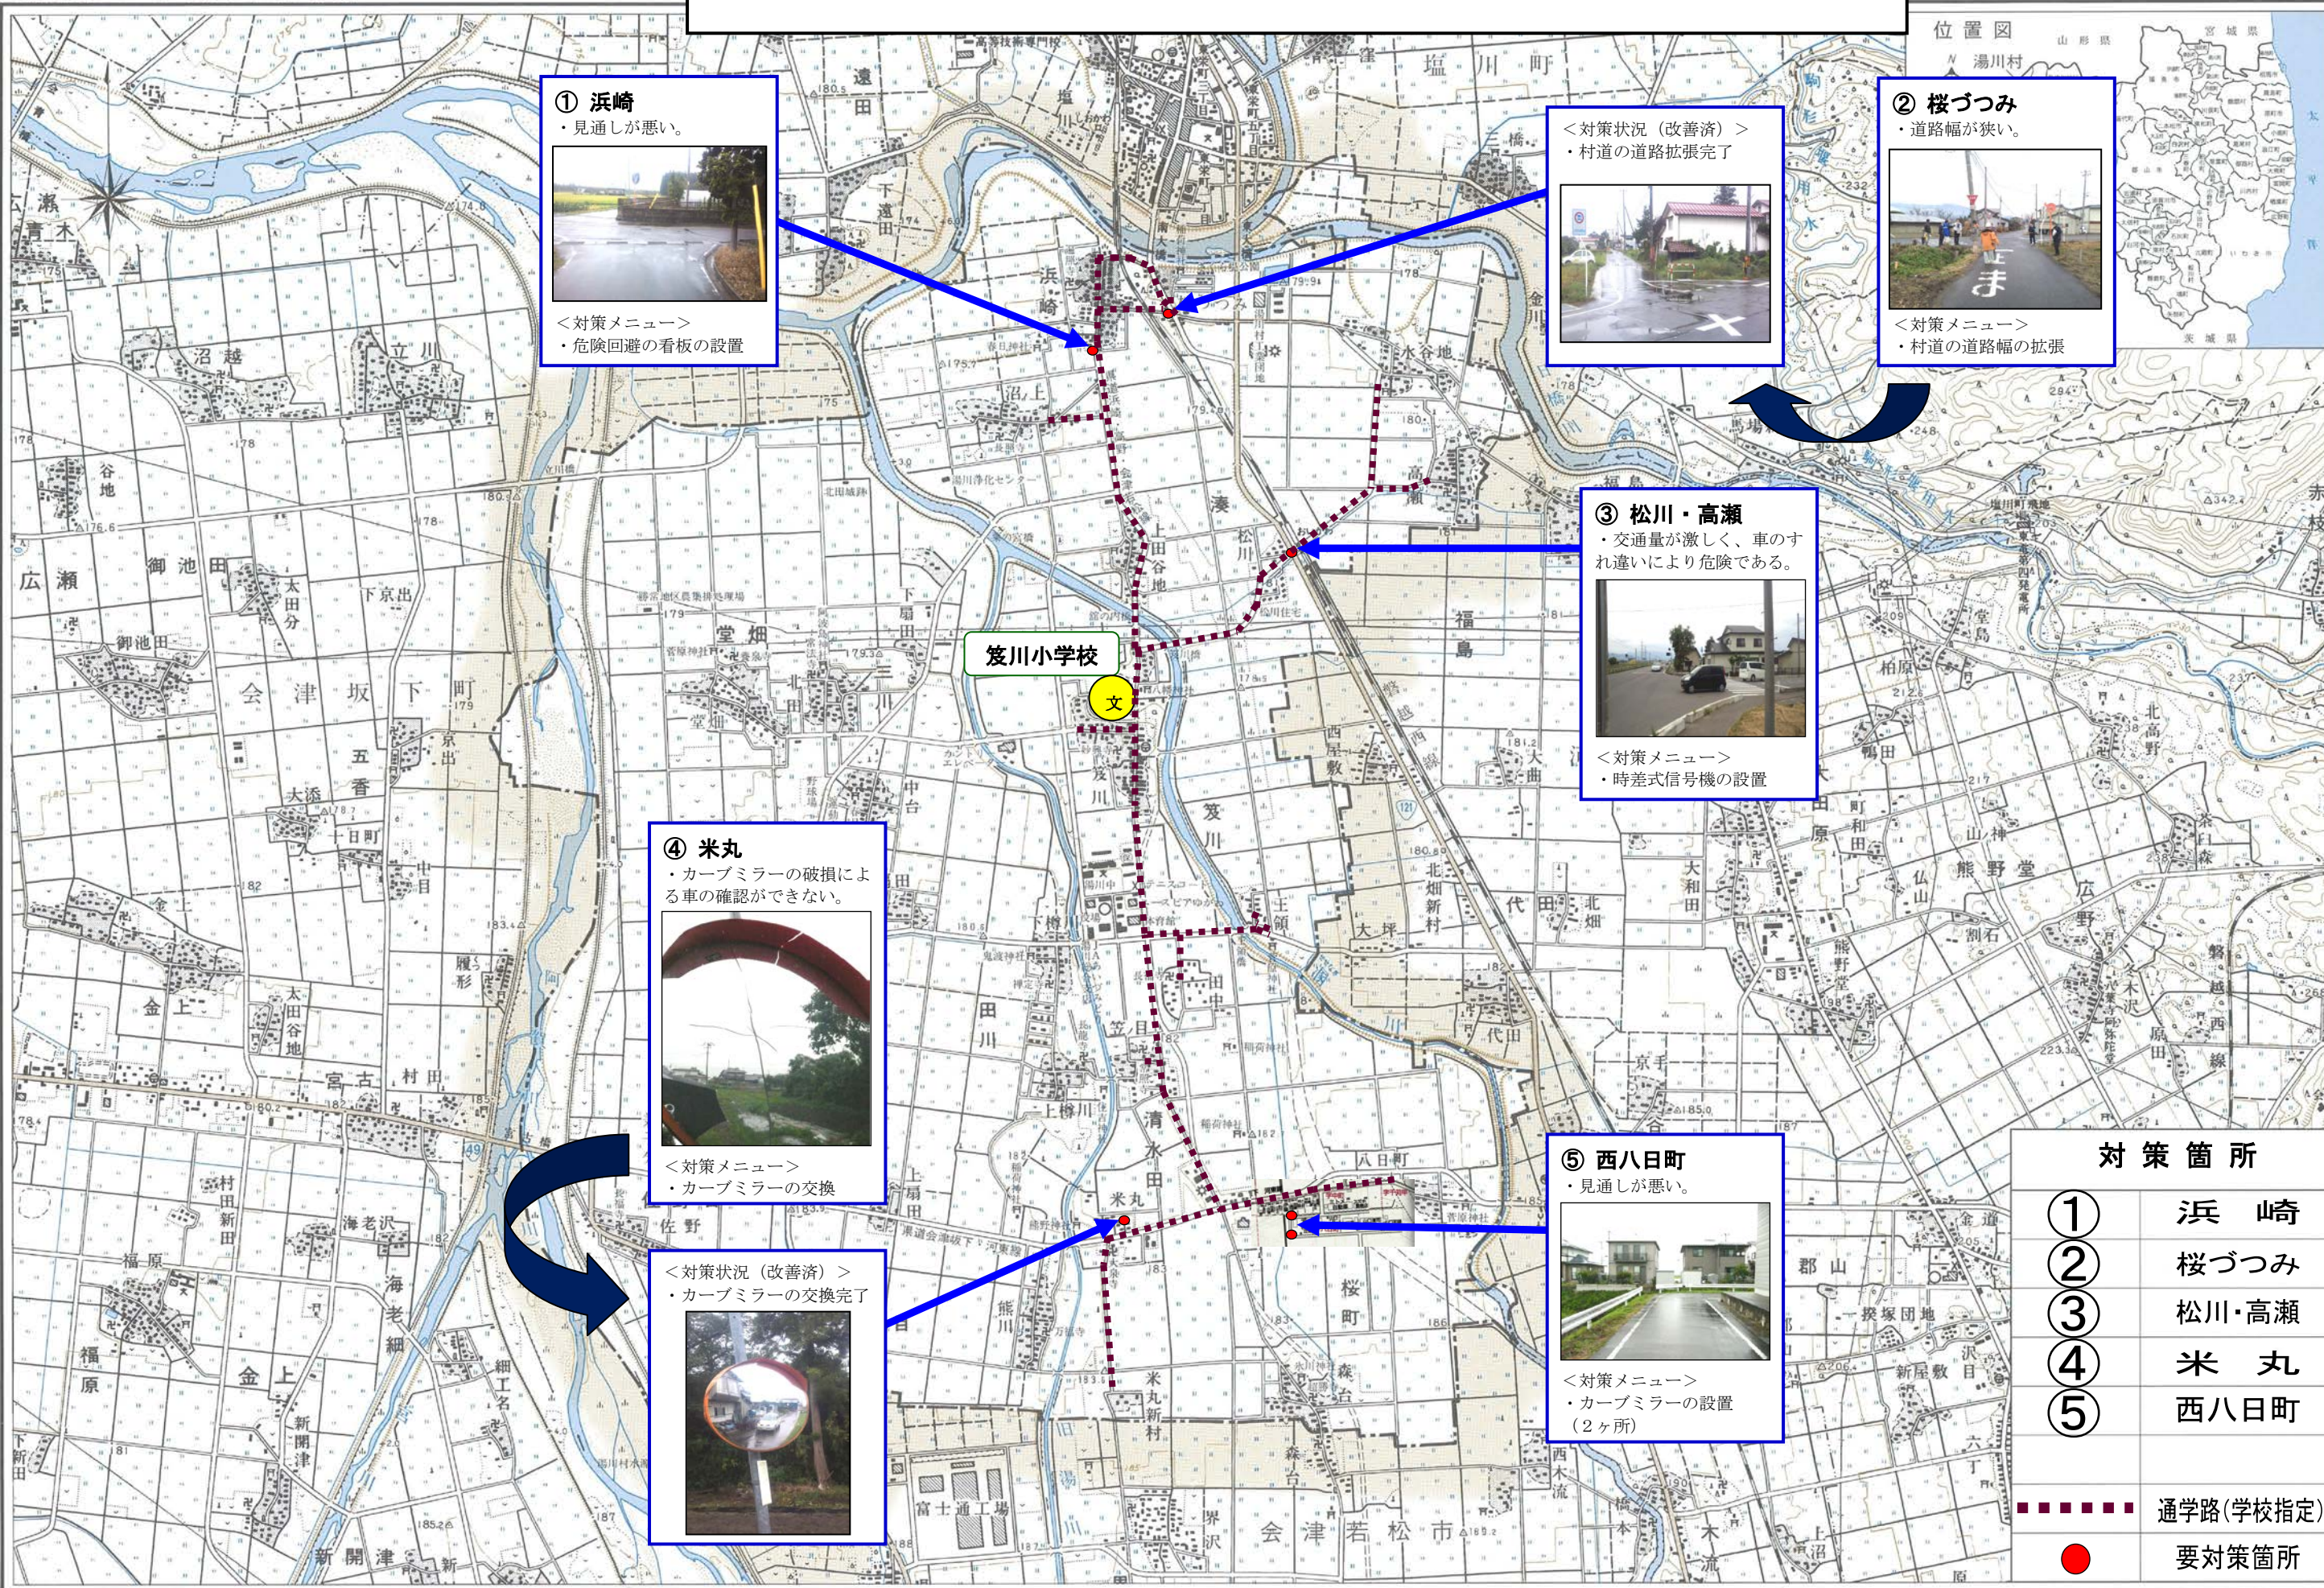
**① 浜崎**  
・見通しが悪い。

**② 桜づつみ**  
・道路幅が狭い。

**③ 松川・高瀬**  
・交通量が激しく、車のすれ違いにより危険である。

**④ 米丸**  
・カーブミラーの破損による車の確認ができない。

**⑤ 西八日町**  
・見通しが悪い。

<対策メニュー>  
・危険回避の看板の設置

<対策状況 (改善済)>  
・村道の道路拡張完了

<対策メニュー>  
・村道の道路幅の拡張

<対策メニュー>  
・時差式信号機の設置

<対策メニュー>  
・カーブミラーの交換

<対策状況 (改善済)>  
・カーブミラーの交換完了

<対策メニュー>  
・カーブミラーの設置 (2ヶ所)

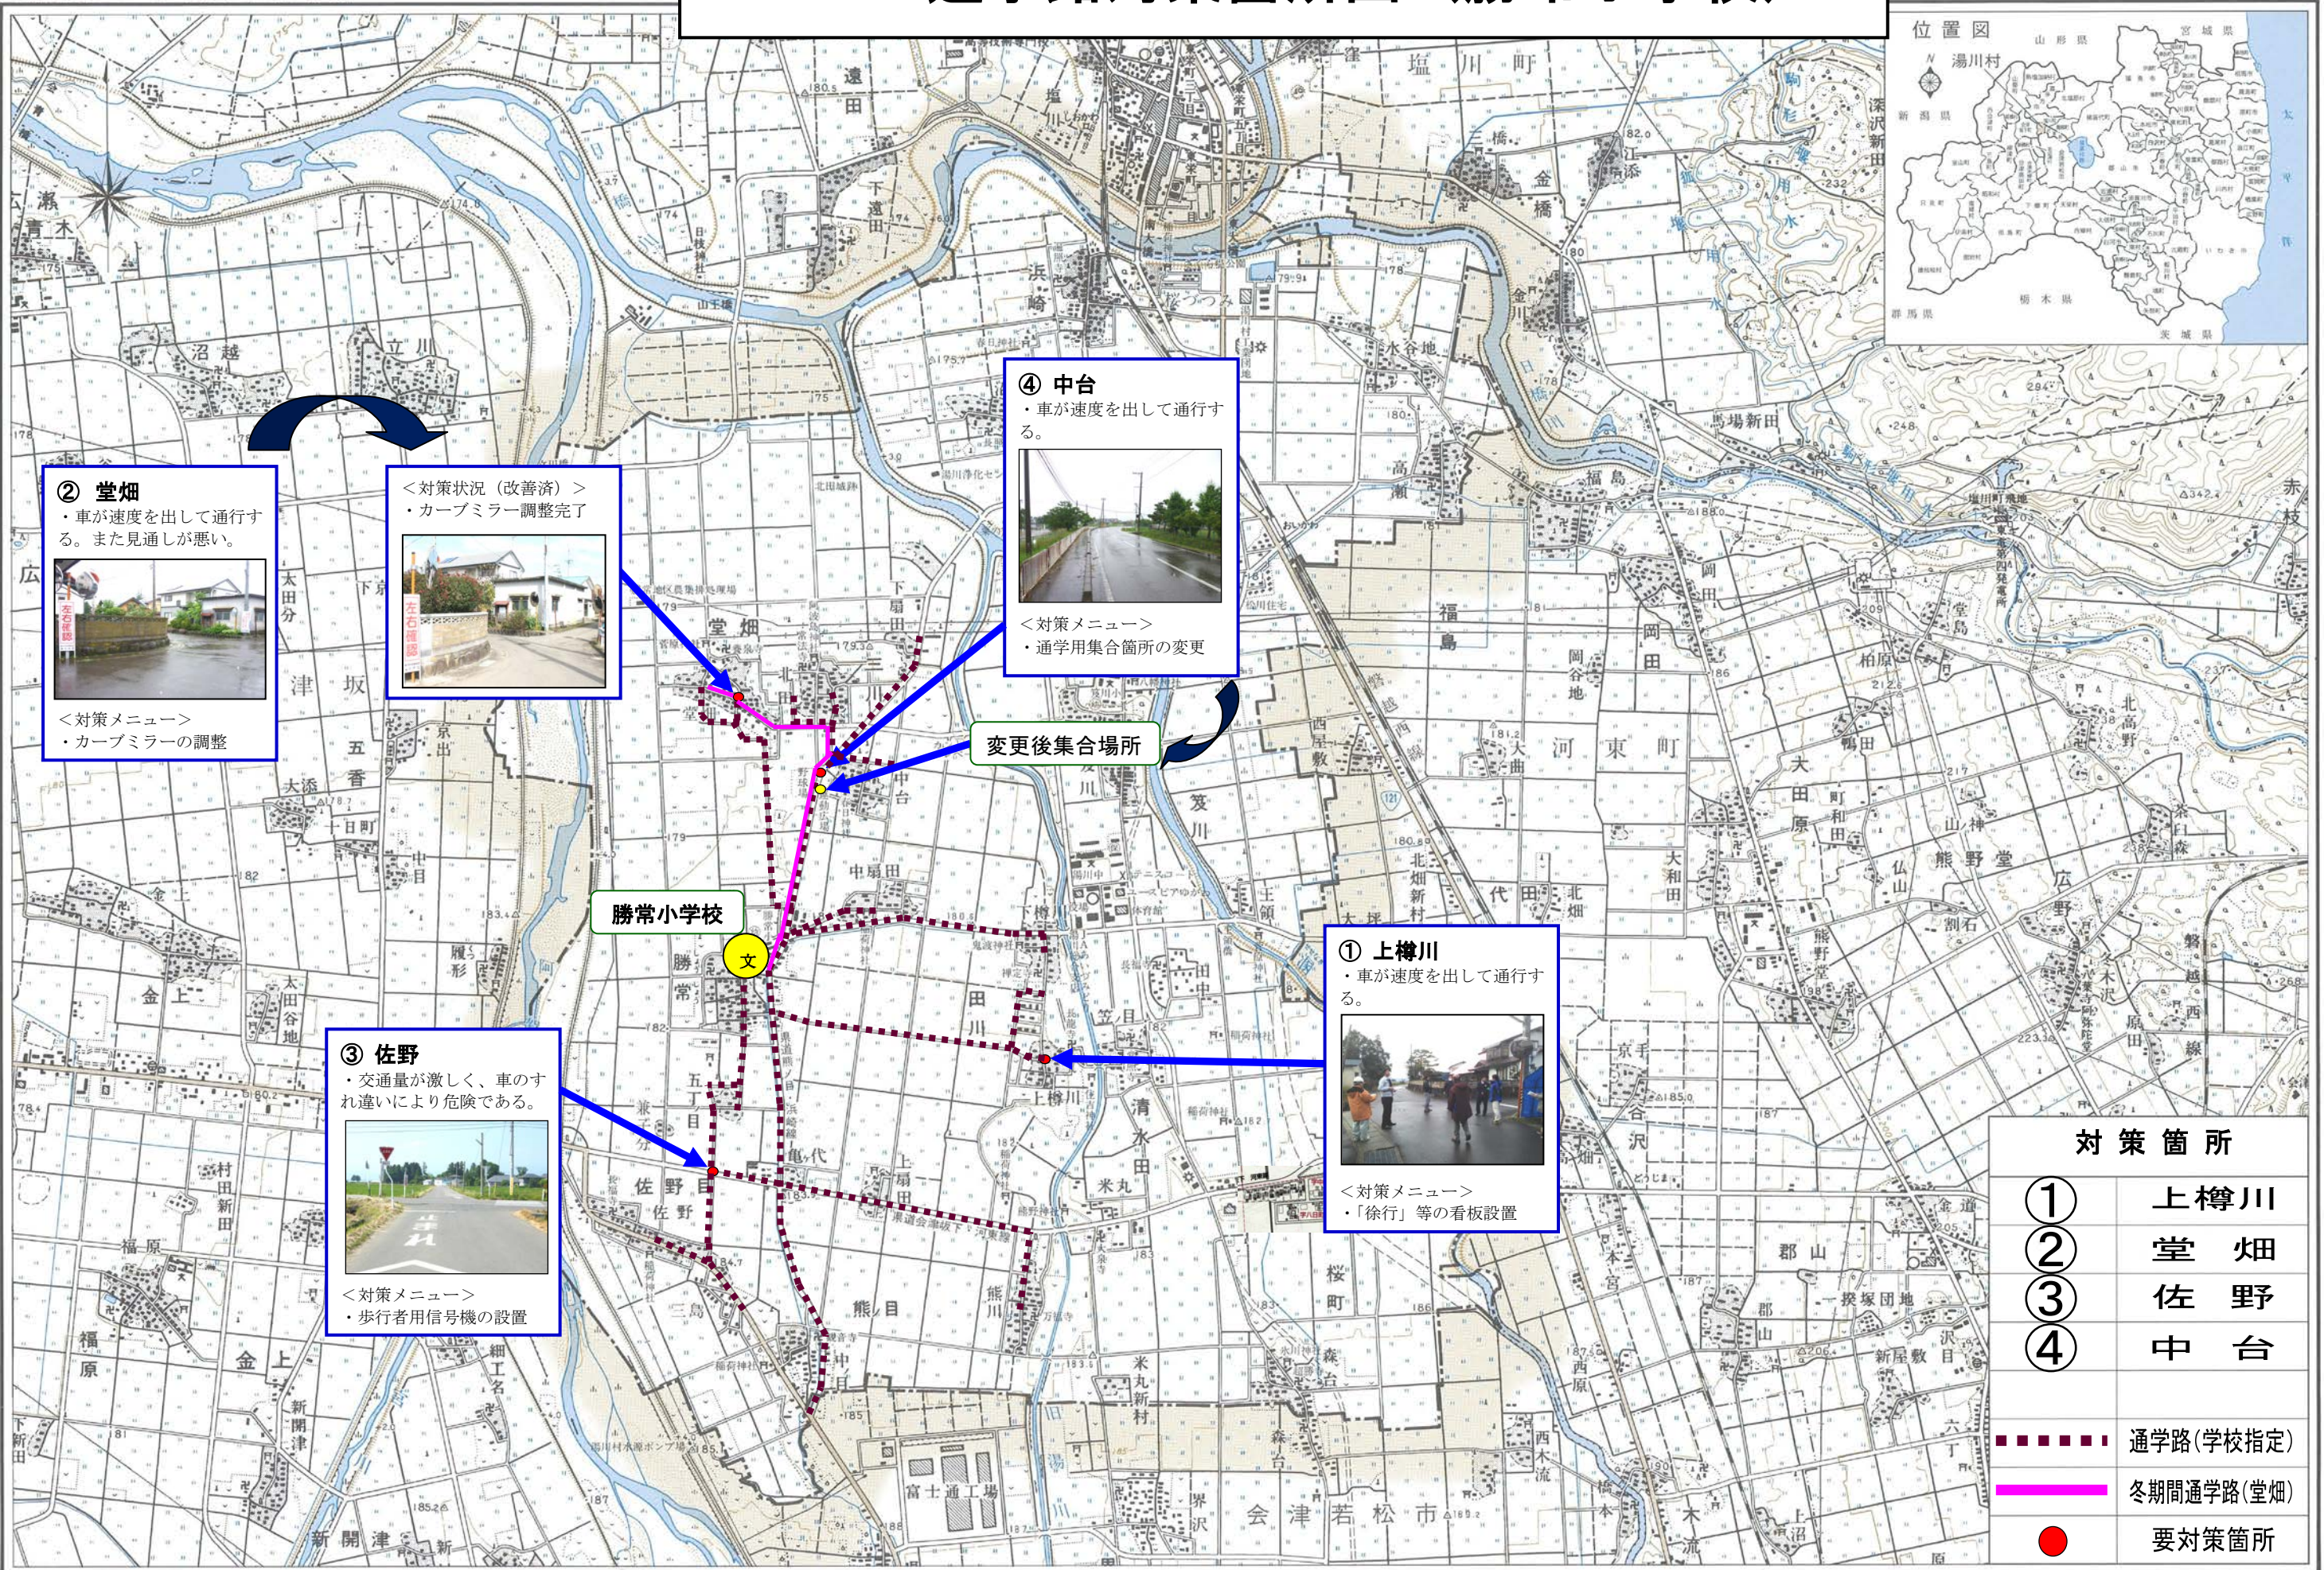
**② 堂畑**  
 ・車が速度を出して通行する。また見通しが悪い。

**④ 中台**  
 ・車が速度を出して通行する。

**① 上樽川**  
 ・車が速度を出して通行する。

**③ 佐野**  
 ・交通量が激しく、車のすれ違いにより危険である。

<対策メニュー>  
 ・カーブミラーの調整

<対策状況 (改善済)>  
 ・カーブミラー調整完了

<対策メニュー>  
 ・通学用集合箇所の変更

<対策メニュー>  
 ・「徐行」等の看板設置

<対策メニュー>  
 ・歩行者用信号機の設置
