# R4 通学路対策箇所図 (笈川小学校)

湯川村役場

# R4 通学路対策箇所図 (勝常小学校)

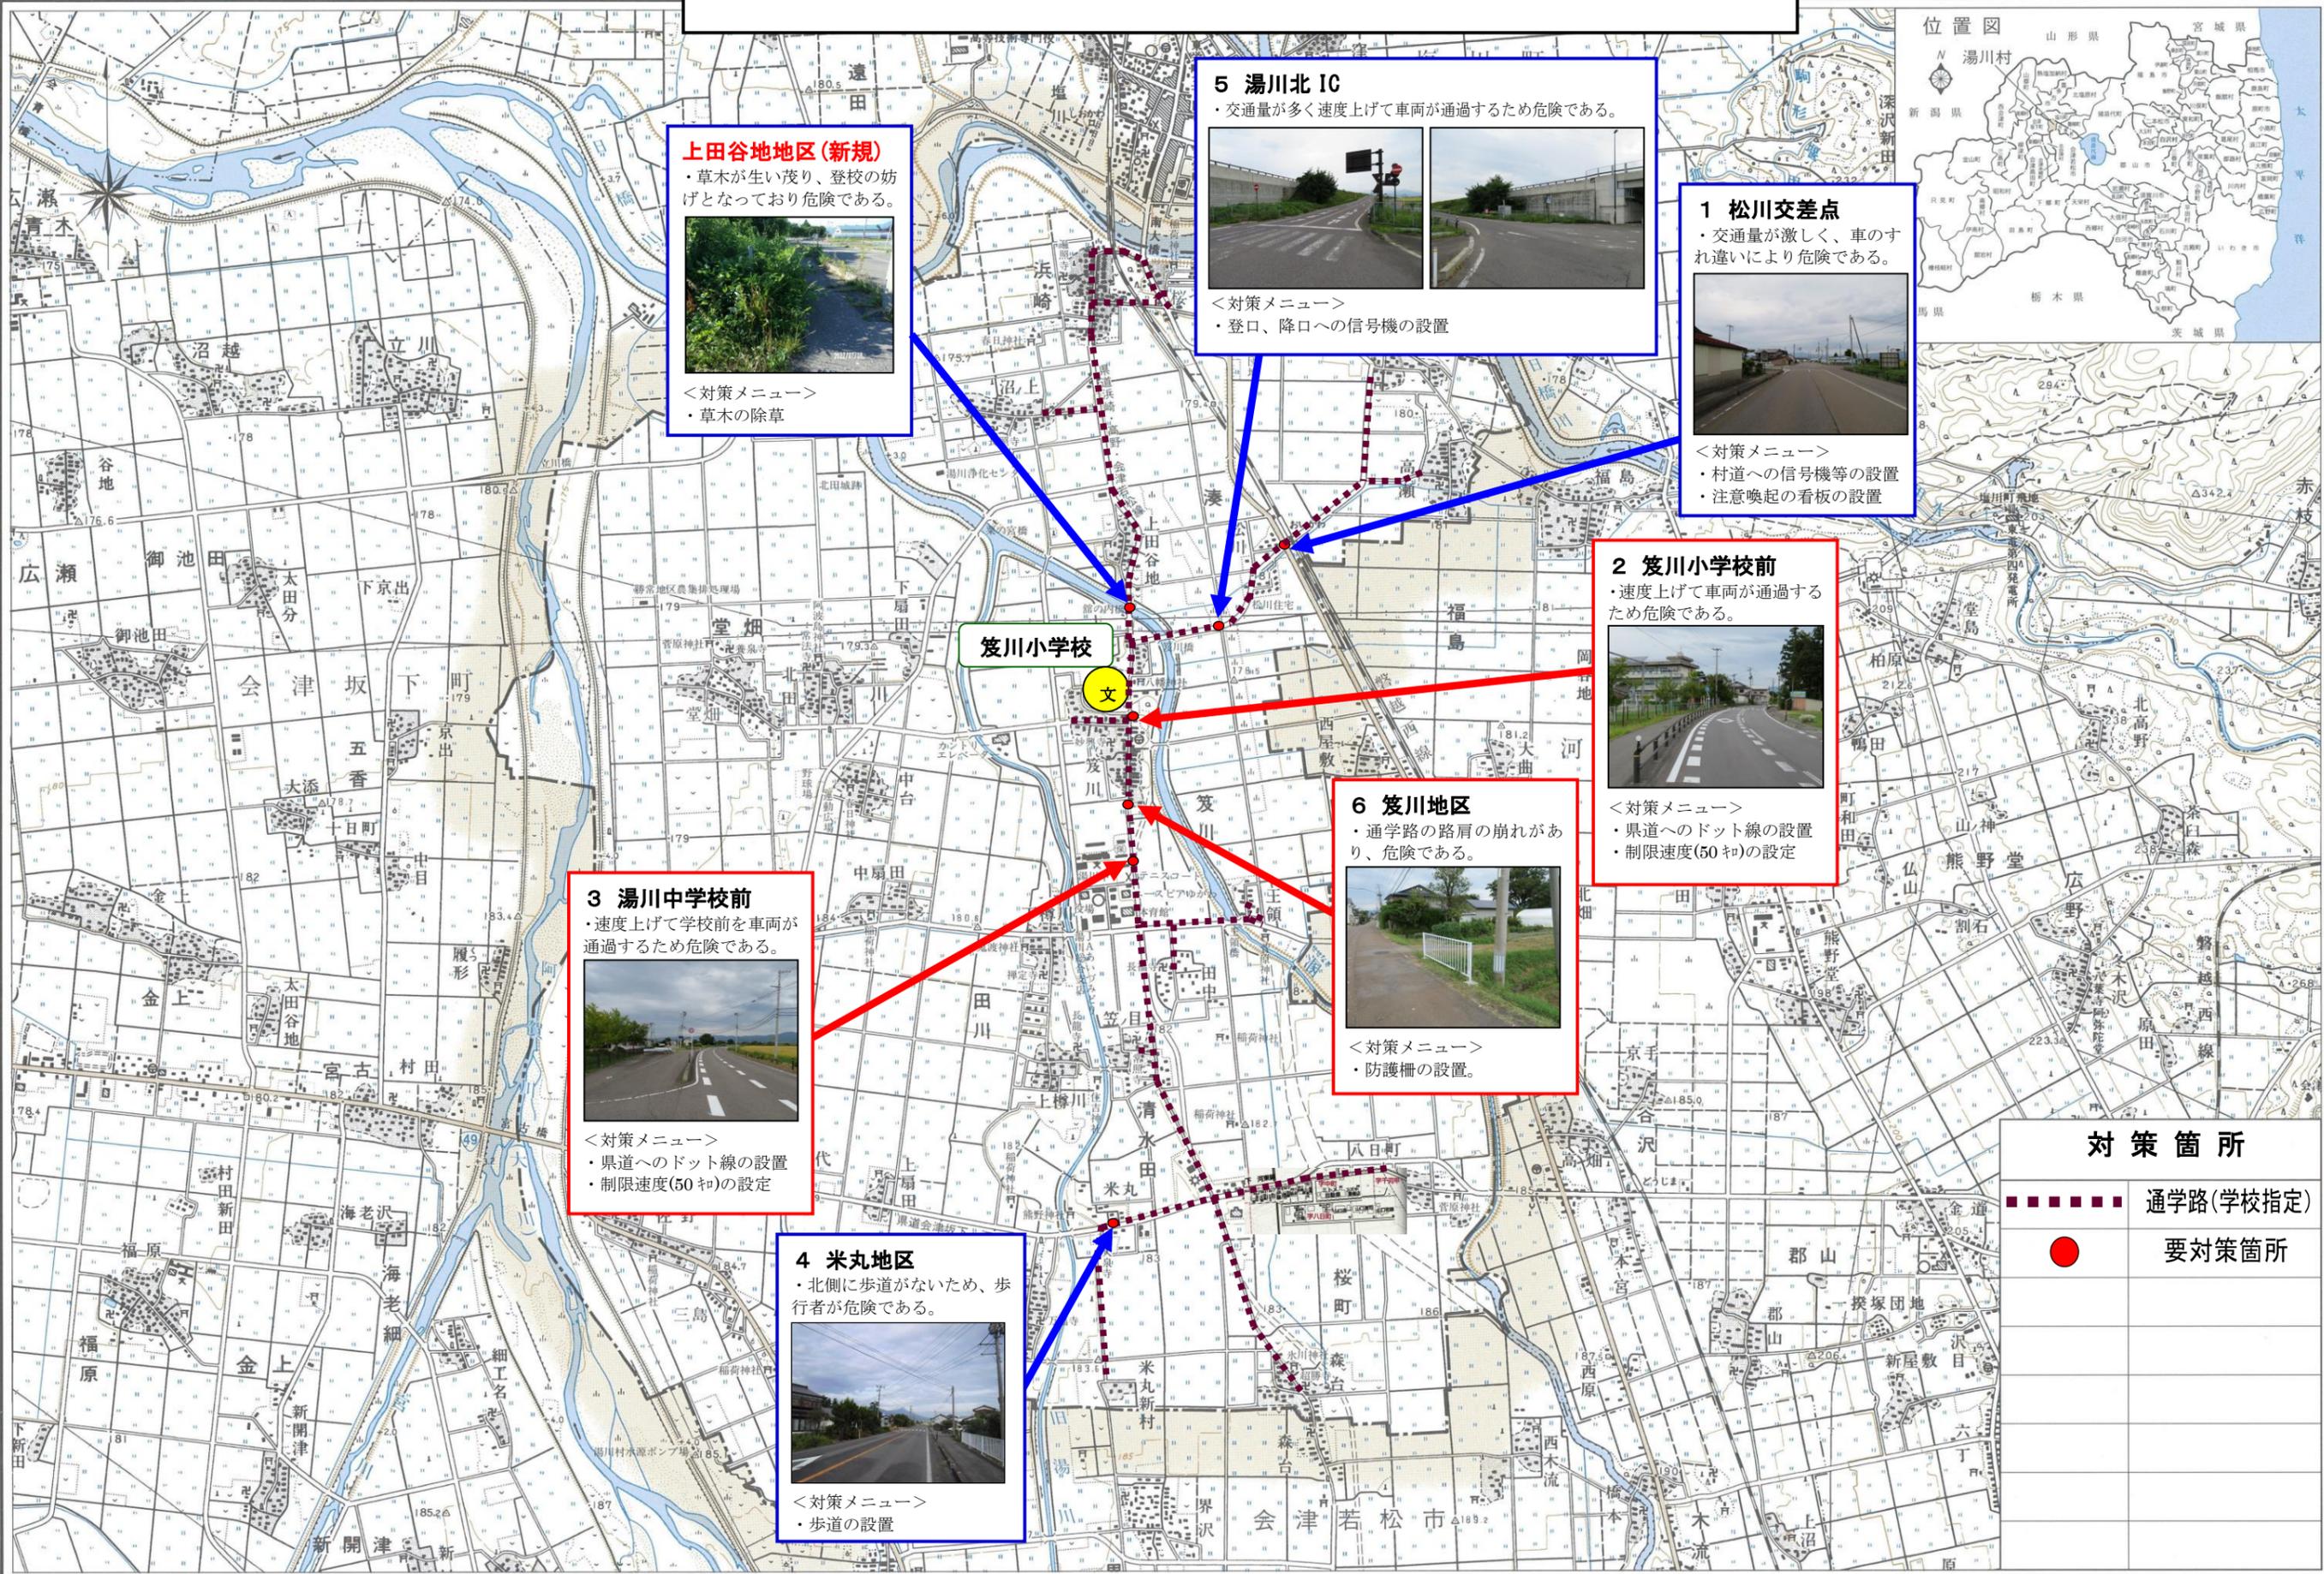
**上田谷地地区(新規)**  
 ・草木が生い茂り、登校の妨げとなっており危険である。

**5 湯川北 IC**  
 ・交通量が多く速度上げて車両が通過するため危険である。

**1 松川交差点**  
 ・交通量が激しく、車のすれ違いにより危険である。

**2 笈川小学校前**  
 ・速度上げて車両が通過するため危険である。

**6 笈川地区**  
 ・通学路の路肩の崩れがあり、危険である。

**3 湯川中学校前**  
 ・速度上げて学校前を車両が通過するため危険である。

**4 米丸地区**  
 ・北側に歩道がないため、歩行者が危険である。

<対策メニュー>  
 ・草木の除草

<対策メニュー>  
 ・登口、降口への信号機の設置

<対策メニュー>  
 ・村道への信号機等の設置  
 ・注意喚起の看板の設置

<対策メニュー>  
 ・県道へのドット線の設置  
 ・制限速度(50km)の設定

<対策メニュー>  
 ・防護柵の設置。

<対策メニュー>  
 ・歩道の設置

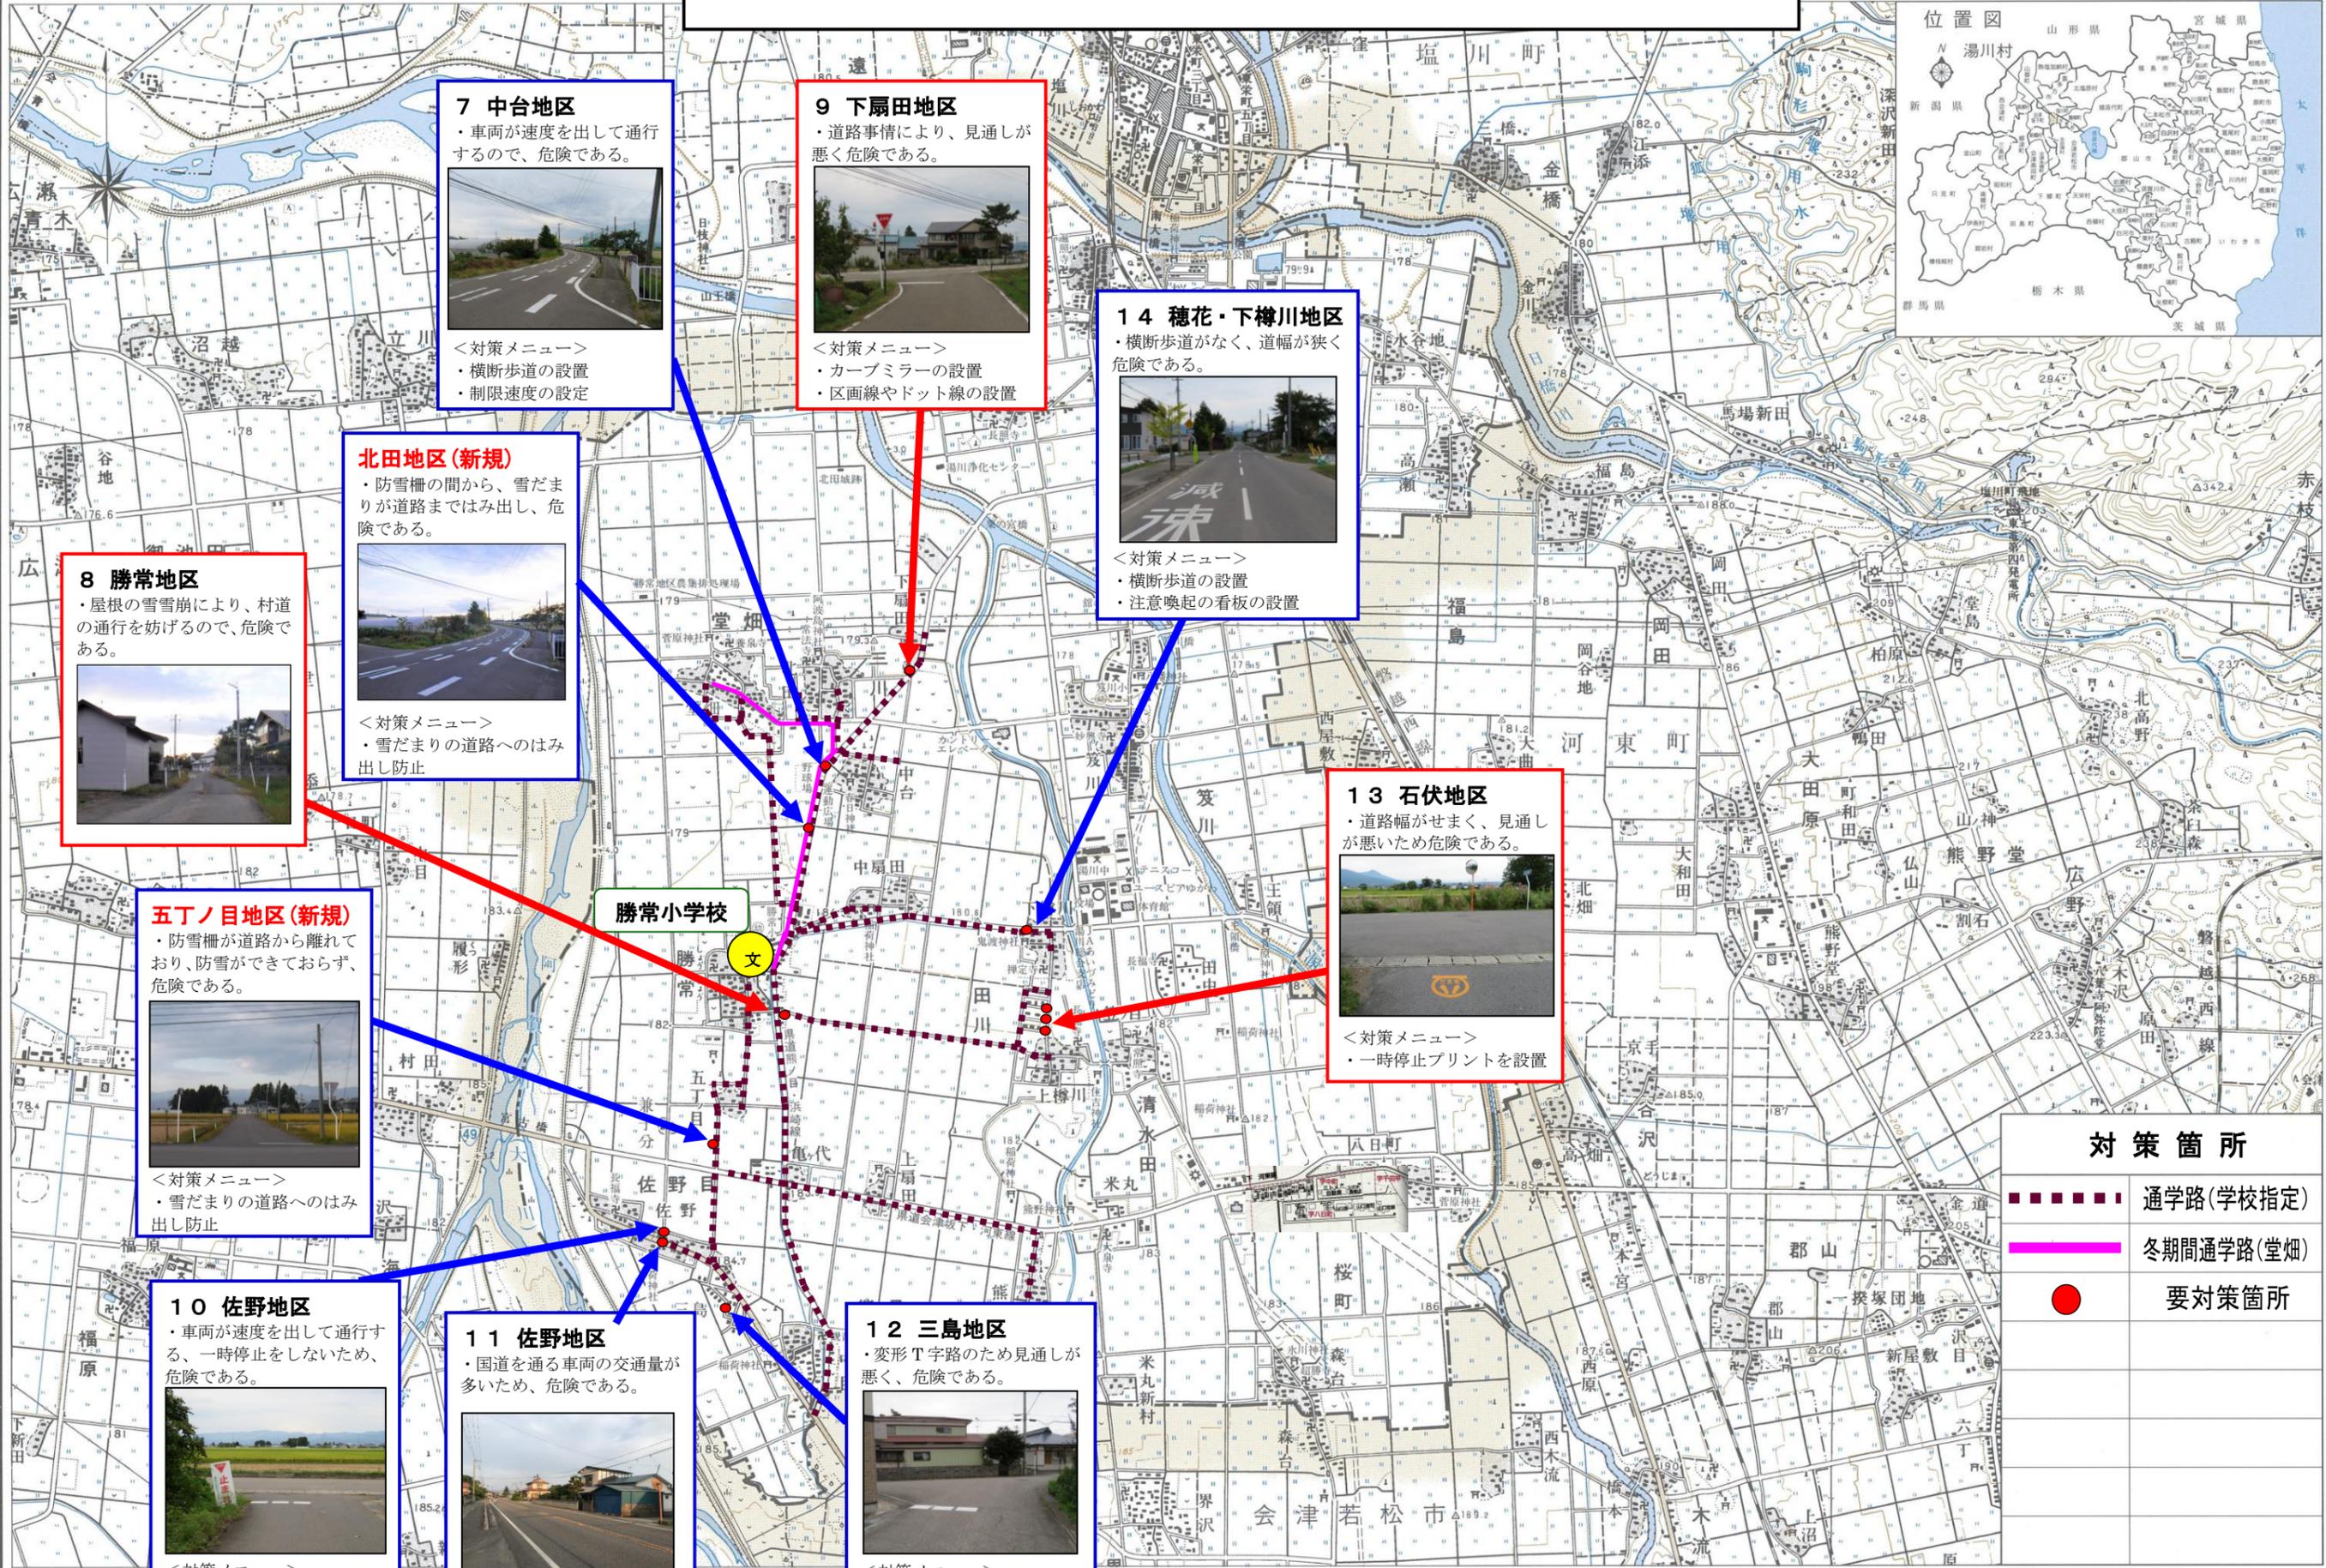
**7 中台地区**  
 ・車両が速度を出して通行するので、危険である。

**9 下扇田地区**  
 ・道路事情により、見通しが悪く危険である。

**14 穂花・下樽川地区**  
 ・横断歩道がなく、道幅が狭く危険である。

**北田地区(新規)**  
 ・防雪柵の間から、雪だまりが道路まではみ出し、危険である。

**8 勝常地区**  
 ・屋根の雪雪崩により、村道の通行を妨げるので、危険である。

**13 石伏地区**  
 ・道路幅がせまく、見通しが悪いため危険である。

**五丁ノ目地区(新規)**  
 ・防雪柵が道路から離れており、防雪ができておらず、危険である。

**11 佐野地区**  
 ・国道を通る車両の交通量が多いため、危険である。

**12 三島地区**  
 ・変形T字路のため見通しが悪く、危険である。

**10 佐野地区**  
 ・車両が速度を出して通行する、一時停止をしないため、危険である。

<対策メニュー>  
 ・横断歩道の設置  
 ・制限速度の設定

<対策メニュー>  
 ・カーブミラーの設置  
 ・区画線やドット線の設置

<対策メニュー>  
 ・横断歩道の設置  
 ・注意喚起の看板の設置

<対策メニュー>  
 ・雪だまりの道路へのはみ出し防止

<対策メニュー>  
 ・一時停止プリントを設置

<対策メニュー>  
 ・信号機の設置  
 ・横断歩道の設置

<対策メニュー>  
 ・カーブミラーの設置  
 ・指導停止線等の塗り直し

<対策メニュー>  
 ・指導停止線等の塗り直し  
 ・グリーンラインを設置 (新規)
