堂後遺跡現地説明会

1. 堂後遺跡の位置と環境

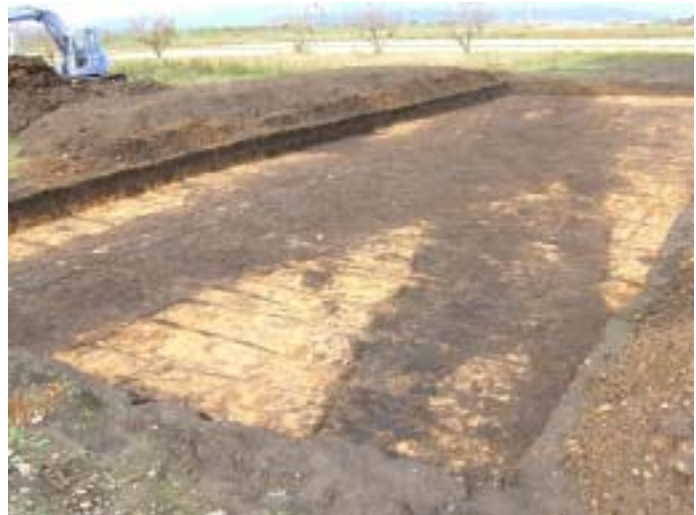
昨年度（2009）の村営墓地開発事業にかかる発掘調査において、古代～中世の溝跡が発見されました（第1図参照）。この溝跡は西側を南北に縦断し、北西でほぼ直角に折れ曲がり東西に延びる状況が確認されました。溝跡はさらに東に向かってのびていく状況がうかがえました。溝跡の位置が応永5（1398）年に再建の記載がある勝常寺薬師堂（別名：会津中央薬師堂、国の重要文化財に指定）の北西隅にあって、薬師堂を大きく囲むように確認されていること、溝跡内の遺物が14世紀頃の中世陶器が出土していることから、おそらく再建された前後の薬師堂に関する施設である可能性が高まりました。

5月半ばより開始した範囲確認調査では、4つのトレンチを設定して調査しました。昨年度の溝跡の東西の延長上に設定したトレンチからは、東西に延びる溝跡が確認されました。東西に延びる溝跡はさらに東に向かって続いています。その他に東西の溝跡に対して、南北方向に斜めに延びる溝跡が2本確認されています。

また、薬師堂の東側に設定したトレンチ（3T：第1図参照）では、平安時代頃の建物跡が2～5棟、溝跡が4条、方形の竪穴状遺構1軒、その他、土坑や多数の小穴がありました。

(掘立柱建物跡群) 薬師堂の東側で確認された掘立柱建物跡群は、現在の薬師堂より東へ約25°斜めに傾いていて、その建物跡と平行している溝跡も確認されました(第1図6T)。柱穴の中からは、平安時代の前半頃の土師器や須恵器が出土しており、ちょうど徳一上人が勝常寺を建てた頃もしくは少し後になると考えられます。もしかしたら、現在の薬師堂は室町時代に再建され、ほぼ真北に設置されていますから、最初の頃の勝常寺はすこし東を向いていたのかもしれないね。

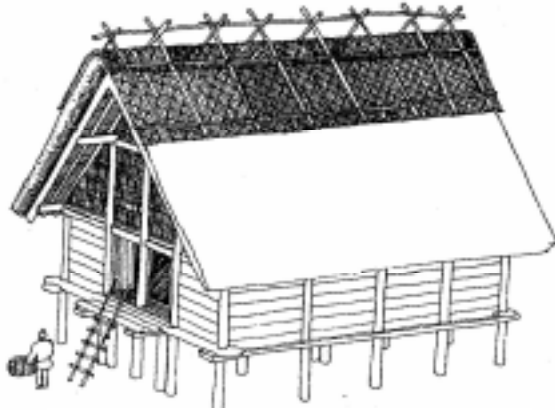
建物跡は掘立^{ほったてばしら}柱という方法で建てられています。柱を設置するため、地面に穴を掘って柱を立て、その上に床や屋根を築き上げていきます。今回見つかった建物跡は、大きさが分かる2棟で測ると、約6mと8mぐらいの大きさの建物と考えられます。確認された柱の大きさは直径20～30cmが多いですが、中には40cmになるものもあります。

掘立柱建物跡復元想像図
「古代の村」古代日本を発掘するより転載

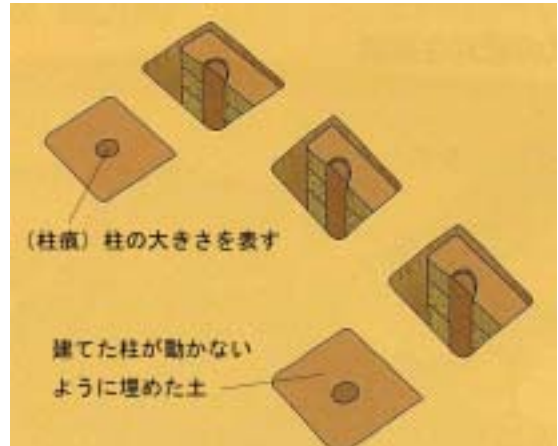
柱穴の様子
はじめての発掘調査 - さあ、考古学へ挑戦だ - より転載・一部加筆
