R1 通学路対策箇所図 (笈川小学校)

湯川村役場

R1 通学路対策箇所図 (勝常小学校)

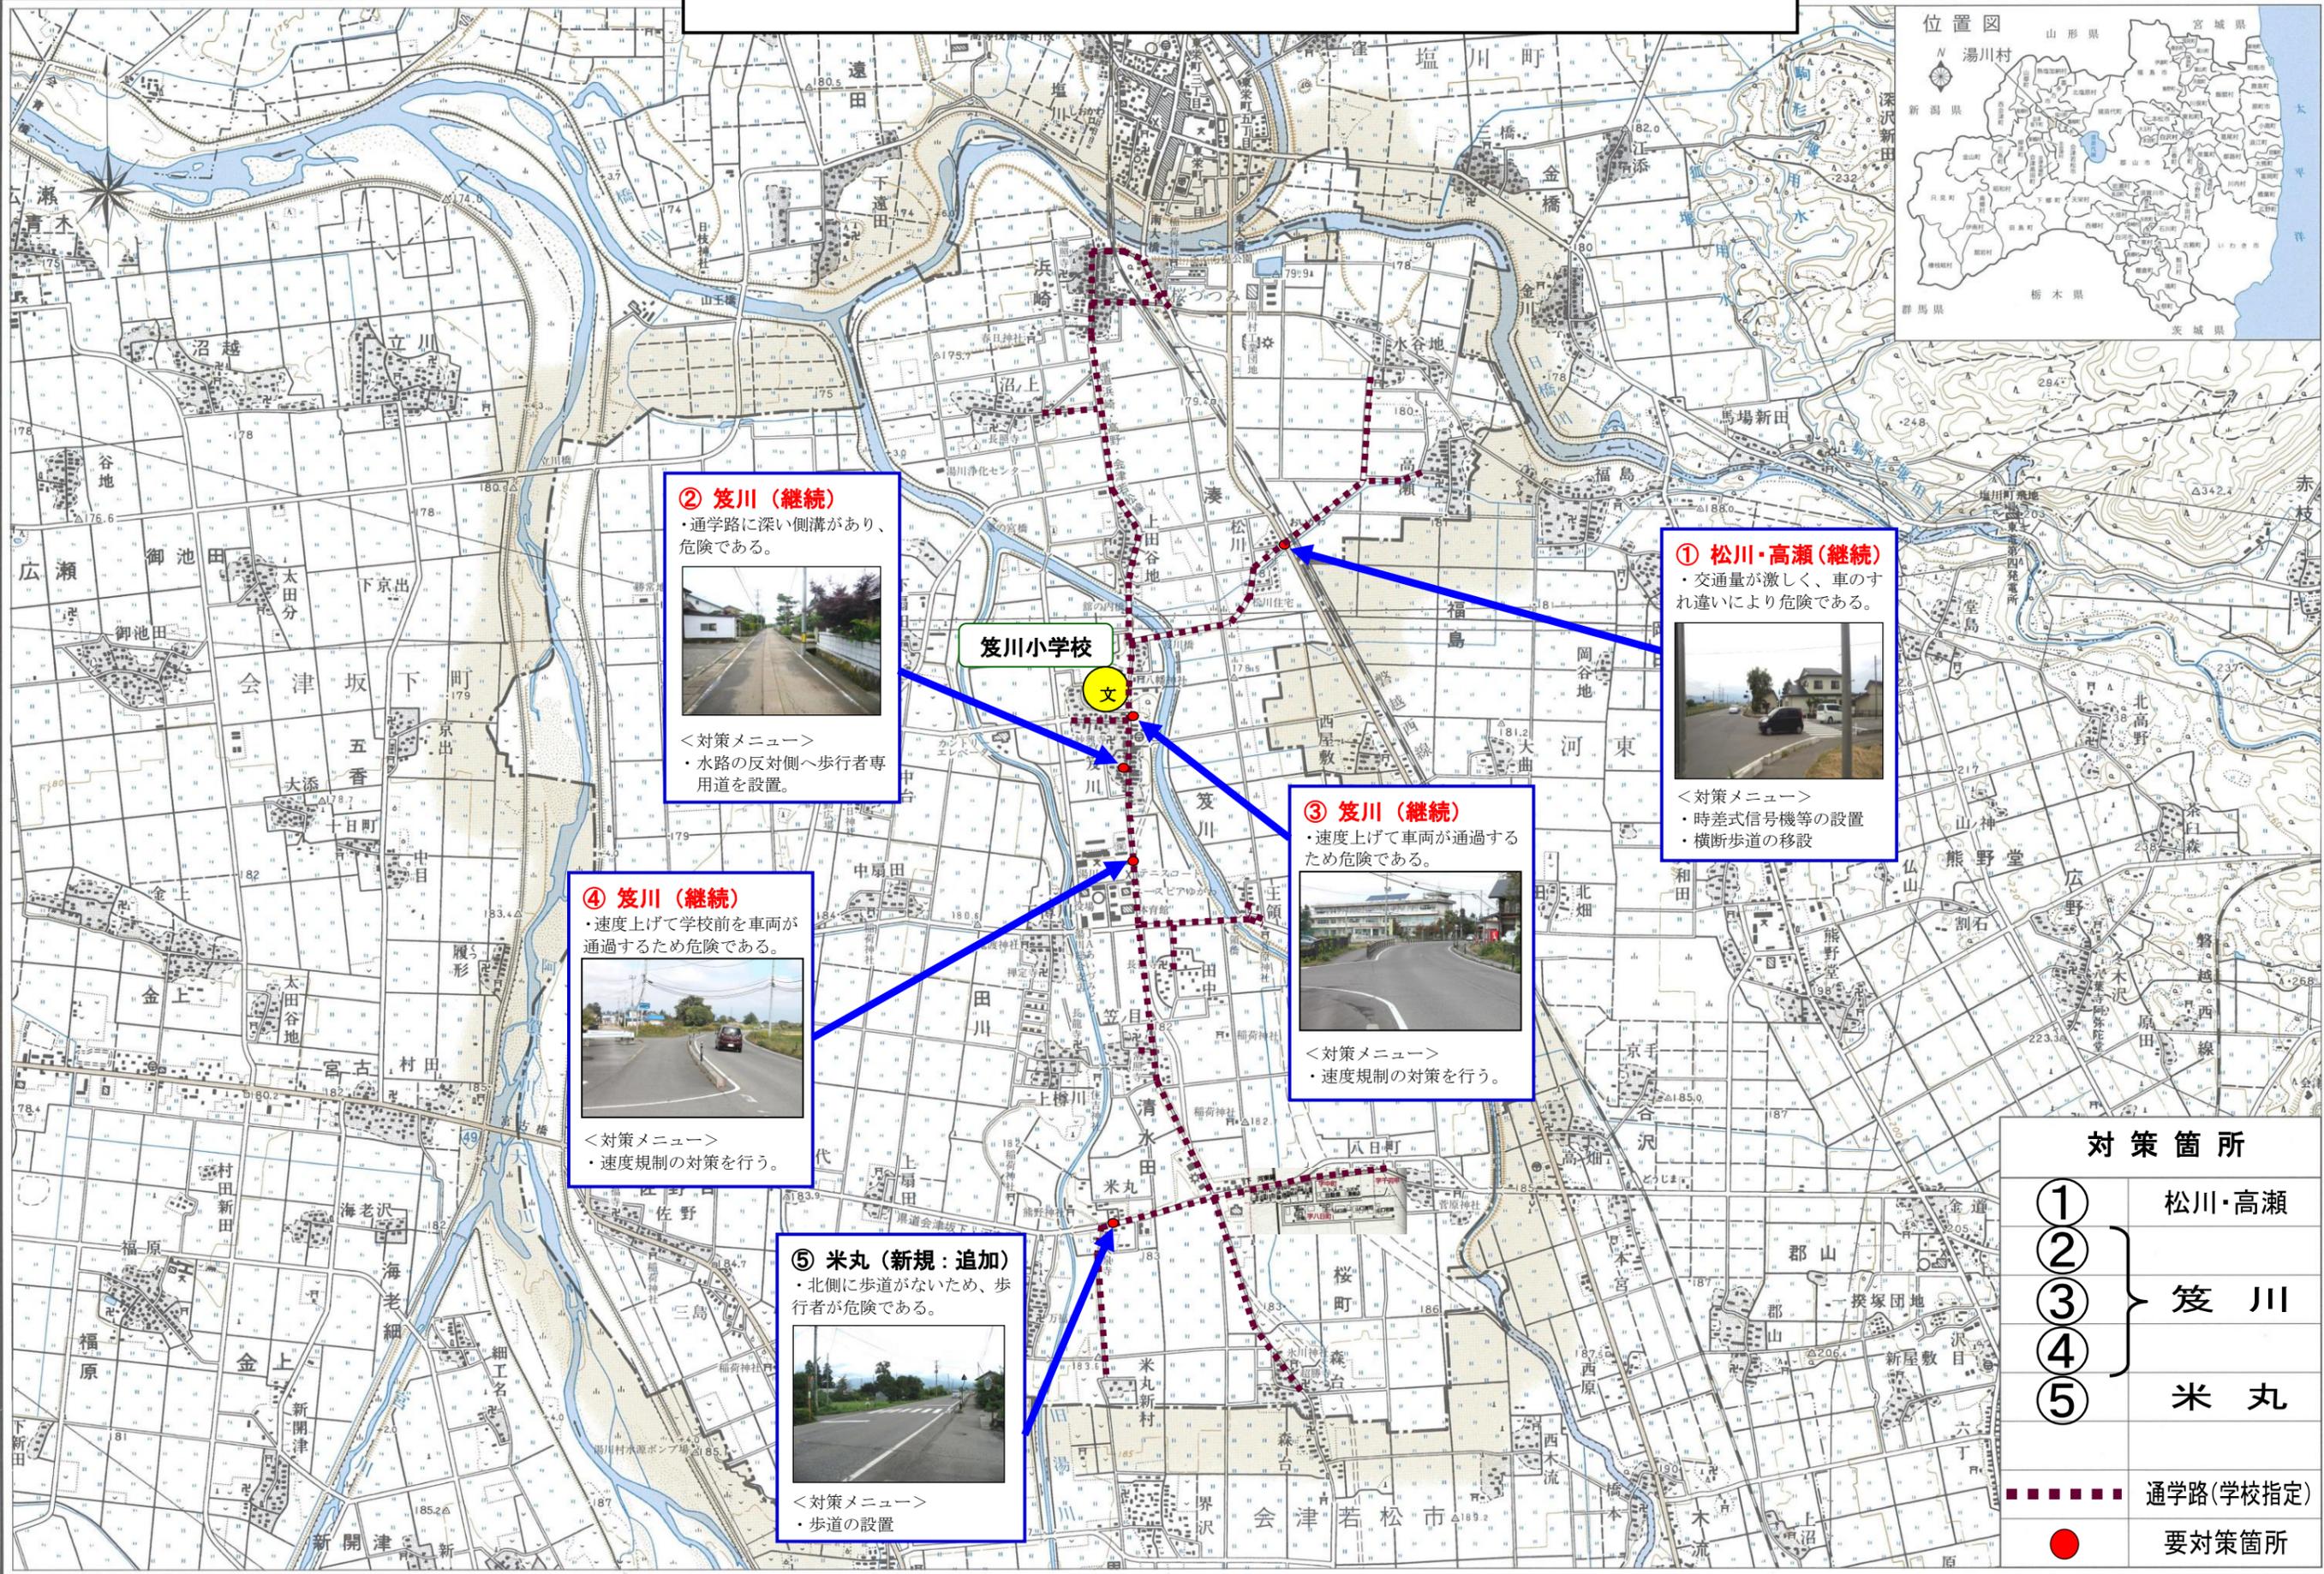
② 笈川 (継続)
 ・通学路に深い側溝があり、危険である。

① 松川・高瀬 (継続)
 ・交通量が激しく、車のすれ違いにより危険である。

③ 笈川 (継続)
 ・速度上げて車両が通過するため危険である。

④ 笈川 (継続)
 ・速度上げて学校前を車両が通過するため危険である。

⑤ 米丸 (新規：追加)
 ・北側に歩道がないため、歩行者が危険である。

<対策メニュー>
 ・水路の反対側へ歩行者専用道を設置。

<対策メニュー>
 ・時差式信号機等の設置
 ・横断歩道の移設

<対策メニュー>
 ・速度規制の対策を行う。

<対策メニュー>
 ・歩道の設置

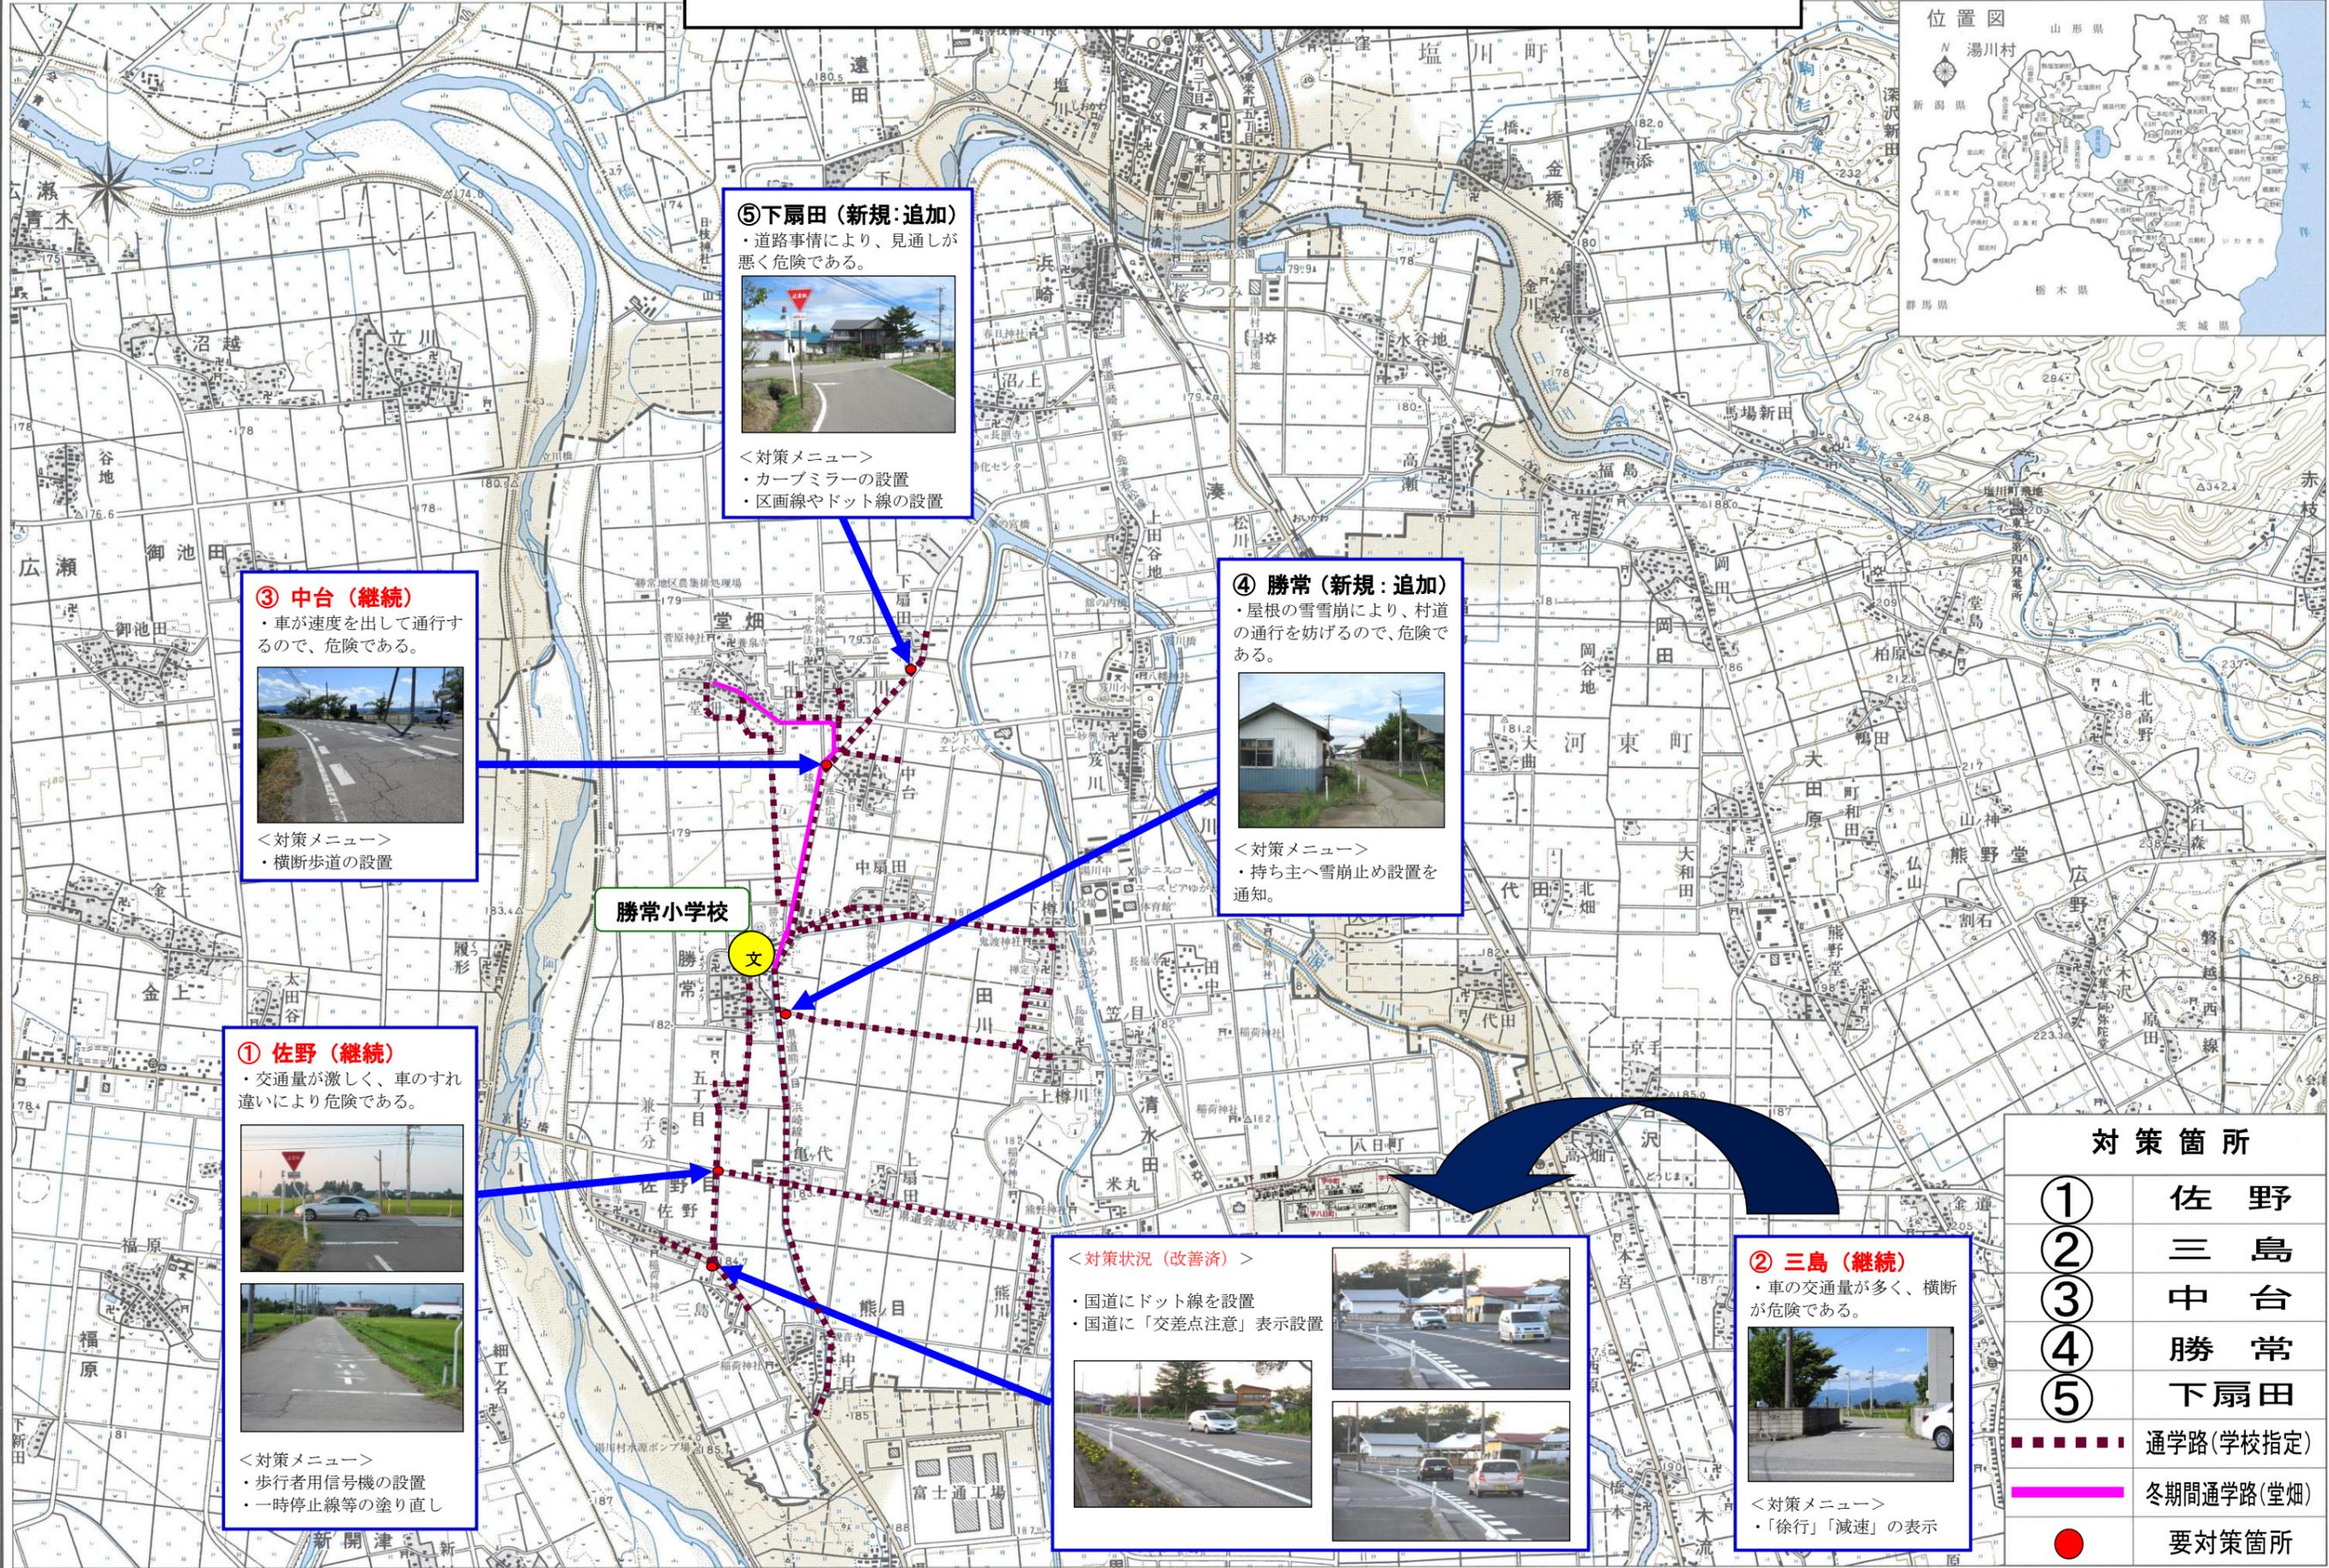
③ 中台 (継続)
 ・車が速度を出して通行するので、危険である。

⑤ 下扇田 (新規:追加)
 ・道路事情により、見通しが悪く危険である。

④ 勝常 (新規:追加)
 ・屋根の雪雪崩により、村道の通行を妨げるので、危険である。

① 佐野 (継続)
 ・交通量が激しく、車のすれ違いにより危険である。

② 三島 (継続)
 ・車の交通量が多く、横断が危険である。

<対策メニュー>
 ・横断歩道の設置

<対策メニュー>
 ・カーブミラーの設置
 ・区画線やドット線の設置

<対策メニュー>
 ・持ち主へ雪崩止め設置を通知。

<対策メニュー>
 ・歩行者用信号機の設置
 ・一時停止線等の塗り直し

<対策状況 (改善済)>
 ・国道にドット線を設置
 ・国道に「交差点注意」表示設置

<対策メニュー>
 ・「徐行」「減速」の表示
